Complicaties bij patiënten met orale implantaten. Aanbevelingen voor periodiek preventief onderzoek

Meijer HJA, Raghoobar GM, Goené RJ, Weijden GA van der. Complicaties bij patiënten met orale implantaten. Aanbevelingen voor periodiek preventief onderzoek

Ned Tijdschr Tandheelkd 2011; 118: 431-437

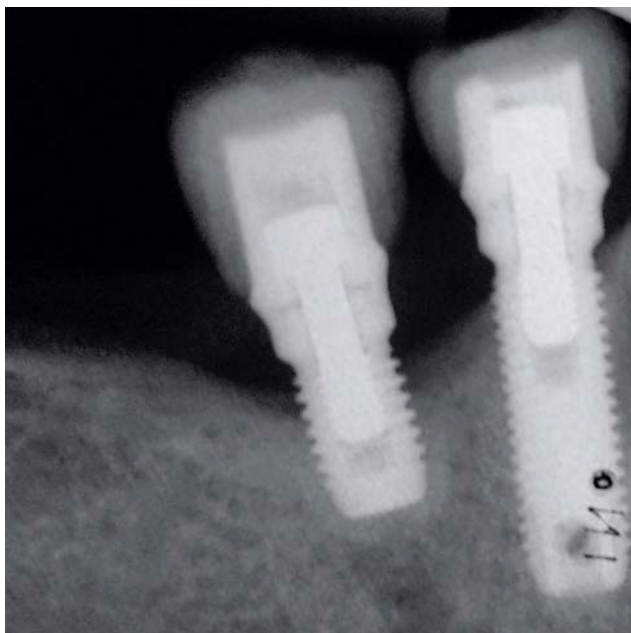
Afb. 1. a. Röntgenopname van een patiënt met botverlies rond een implantaat op de positie van gebitsdeel 45 ten gevolge van peri-implantitis.

De behandeling van peri-implantitis richt zich, naast het optimaliseren van de mondverzorging, op mechanische en/of chemische reiniging van het implantaatoppervlak en een chirurgische reductie van de diepte van de implantaatpocket. Een systemische antimicrobiële behandeling wordt vaak aanbevolen in de vorm van een combinatie van amoxicilline en metronidazol, maar het effect hiervan is nog onvoldoende onderzocht. Tijdens een chirurgische behandeling van het peri-implantaire weefsel wordt het implantaatoppervlak zorgvuldig ontdaan van plaque, tandsteen en andere contaminaties en vervolgens mechanisch gereinigd. Dit is vaak lastig in verband met de vormgeving en oppervlakteruwheid van het implantaat. Het deel van het implantaat dat boven het bot uitsteekt, kan worden gespoeld met 0,12% chloorhexidine, geëtsd met bijvoorbeeld citroenzuur of een fosforzuurbevattende etsgel of gestraald met calciumcarbonaat (Strooker et al, 1998; Ntrouka et al, 2010). Bij gebruik van deze chemicaliën moet ervoor worden gewaakt het onderliggende bot te beschadigen. Ook kan worden

getracht het oppervlak van een implantaat met een laser te reinigen. De meest gangbare chirurgische behandeling is het verlagen van het botniveau tot omstreeks het niveau waar het bot en het implantaat contact met elkaar maken en het in overeenstemming hiermee verlagen van het aanhechtingsniveau van de zachte weefsels aan het implantaat (afb. 1). In elk geval moet de diepte van de implantaatpocket worden gereduceerd. Een nadeel van deze behandeling is de recessie van het zachte peri-implantaire weefsel. Dit kan leiden tot een klinisch langere kroon en een geëxposeerde implantaatopbouw of zelfs een geëxposeerd implantaat, hetgeen vooral in het esthetisch gebied niet wenselijk is. Hoewel er veel onderzoek naar wordt gedaan, is tot op heden geen goede behandeling beschikbaar voor regeneratie van een peri-implantair botdefect.
